L'habit ne fait pas le moine

Yves Oesch HB9DTX (HB9WW: publié dans le Bulletin SUNE de décembre 2014)

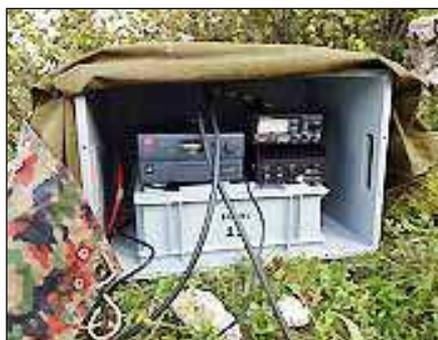
Afin de le protéger de l'humidité, il a été installé dans une caisse en plastique avec son alimentation à découpage, laquelle caisse était en plus recouverte par une bâche comme sur la photo ci-contre (la bâche est ouverte pour la photo).

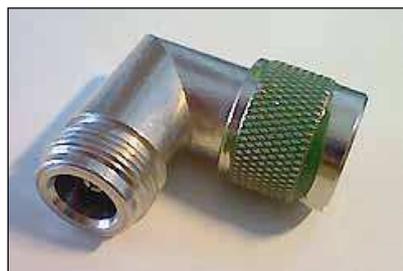
Les accès coaxiaux étant situés à l'arrière de l'amplificateur et la caisse étant relativement petite, nous avons ajouté des adaptateurs N-N coudés mâle-femelle (voir photo ci-dessous) pour éviter de plier trop fortement les coax. Nous préférons perdre quelques centièmes de dB plutôt que de risquer une inondation dans le PA et son alimentation ou d'abîmer un coaxial.

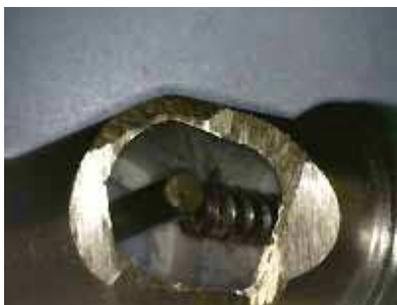
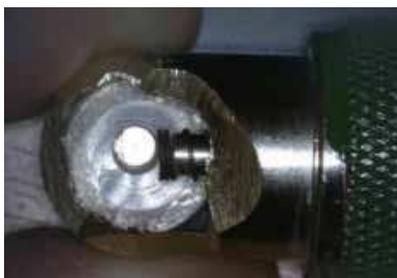
Après le contest, j'ai mesuré à l'ohmmètre l'un des adaptateurs. Résultat: un circuit ouvert ... en DC ! Pour en avoir le cœur net, j'ai ensuite meulé l'adaptateur au niveau du coude pour voir ce qu'il en était. Les images parlent d'elles-mêmes ! Oh le beau matériel que voilà !

Le contact est fait par un ressort (vive l'inductance parasite) sur une toute petite surface de contact (limitation en puissance). L'impédance n'est absolument pas maintenue à 50 Ω et le contact est de piètre qualité.

En bref, évitez d'utiliser des adaptateurs coudés (ça on le savait déjà!) et si vous devez le faire, vérifiez votre

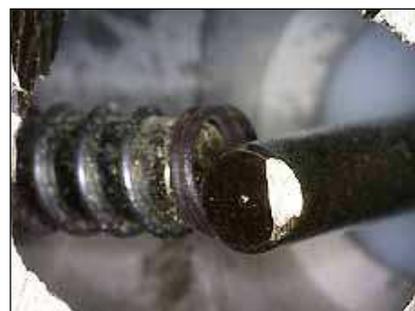
matériel en le faisant travailler relativement longtemps à une puissance importante. Le signe distinctif de ce connecteur de mauvaise qualité est une gomme d'isolation contre l'humidité de couleur orange, comme sur la photo ci-dessous.
